## BMW M340

WBA41FF080FN30817

Generat pe 15.10.2025

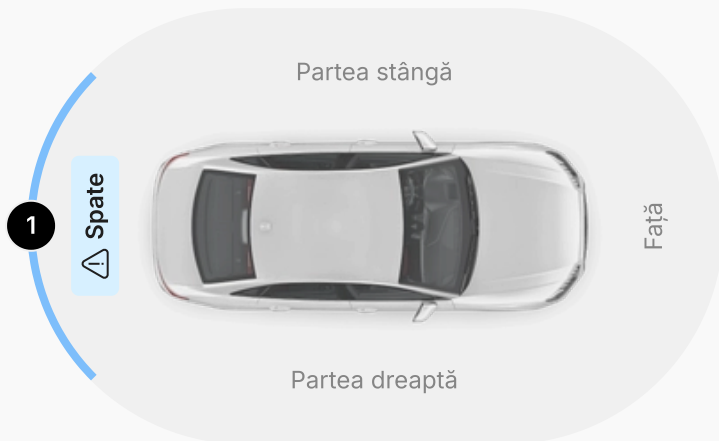
Daune pe partea dreaptă:

Spate / Bară de protecție

03.2023

Spate

**14.001 RON – 24.000 RON**

Părți exterioare ale caroseriei

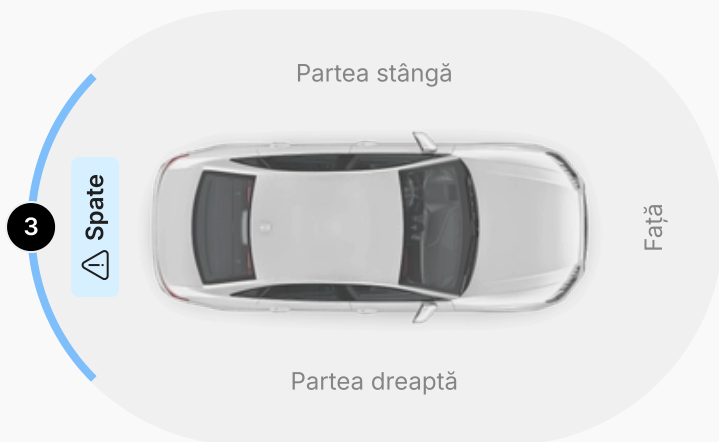
Daune pe partea dreaptă:

Spate / Bară de protecție

Spate stânga / Bară de protecție

Spate dreapta / Bară de protecție

06.2023

Spate

**14.001 RON – 24.000 RON**

Părți exterioare ale caroseriei
