Mazda MX-5

Generat pe 23.03.2026

VIN: JMZND6E7400701558    Combustibil: Benzină    Anul: 2024    Tipul transmisiei: Manuală

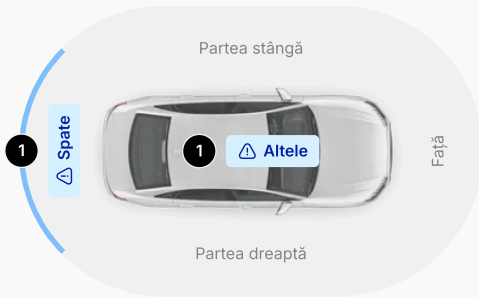
06.2024

Daune pe partea dreaptă:

Spate / Bară de protecție

Alte daune:

Acoperiș / Structură

Părți afectate

Spate

O estimare a costurilor anterioare de reparație

0 RON – 2.000 RON

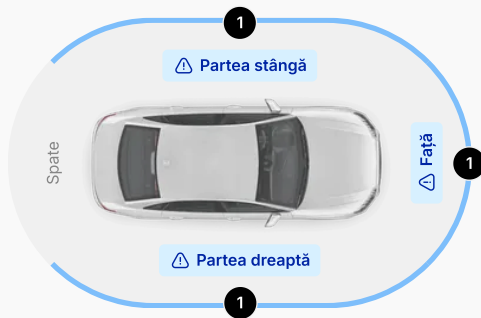
05.2025

Daune pe partea stângă:

Stânga / Portieră față

Daune frontale:

Față / Parbriz

Daune pe partea dreaptă:

Dreapta / Portieră față

Părți afectate

Partea stângă

Față

Partea dreaptă

O estimare a costurilor anterioare de reparație

2.001 RON – 6.000 RON

Categorii de daune

Sticlă
