VIN: W1N4632761X365566

Producător: Mercedes-Benz Model: G 63 AMG Tip combustibil: Benzină Cutie de viteze: Automată Anul: 2020 Piață: Europa de Este

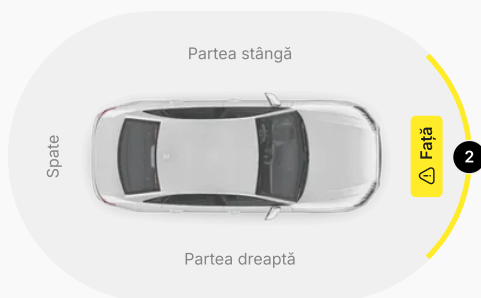
Daune frontale:

Față / Parbriz

Față stânga / Bară de protecție

01.2022

6.001 RON – 14.000 RON

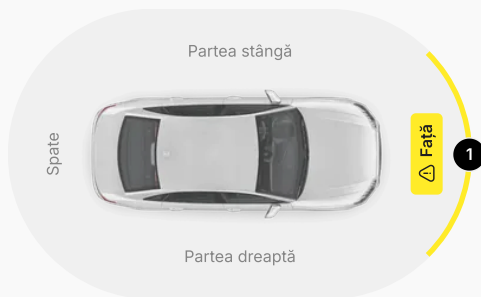
Daune frontale:

Față / Parbriz

09.2022

6.001 RON – 14.000 RON

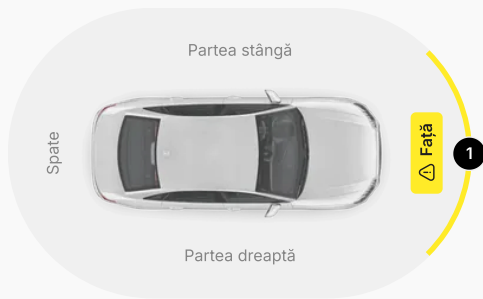
Daune frontale: Față / Parbriz

10.2024

6.001 RON – 14.000 RON

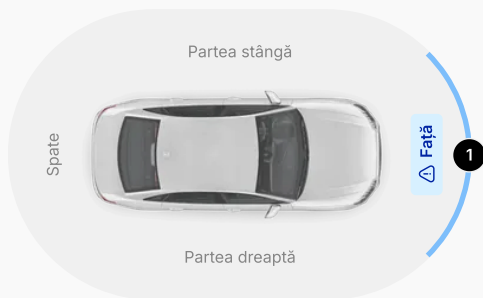
Daune frontale: Față / Parbriz

03.2025

6.001 RON – 14.000 RON

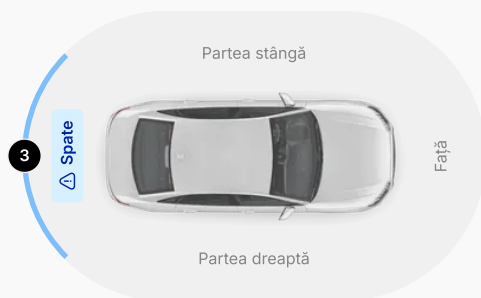
Daune pe partea dreaptă: Spate / Bară de protecție Spate stânga / Bară de protecție Spate dreapta / Bară de protecție

04.2025

2.001 RON – 6.000 RON

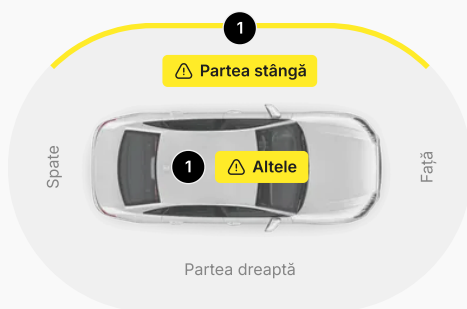
Daune pe partea stângă: Stânga / Portieră față
Alte daune: Exterior / Neclasificat

06.2025

14.001 RON – 24.000 RON

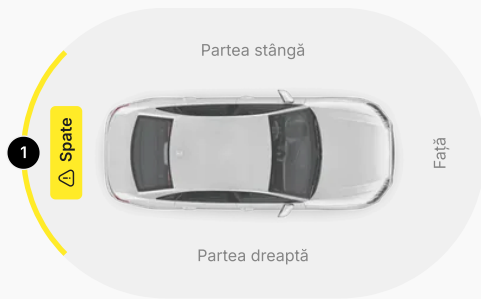
Daune pe partea dreaptă:

Spate / Bară de protecție

08.2025

2.001 RON – 6.000 RON

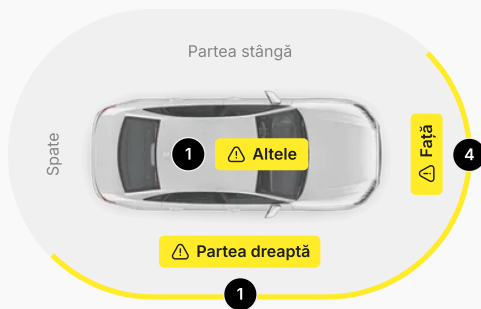
Daune frontale:

Față / Bară de protecție

Față / Parbriz

Față stânga / Bară de protecție

Față dreapta / Bară de protecție

Daune pe partea dreaptă:

Dreapta / Portieră față

Alte daune:

Acoperiș / Structură

09.2025

24.001 RON – 48.000 RON
