Tesla Model S

Generat pe 23.07.2026

VIN: 5YJSA7E47KF311021

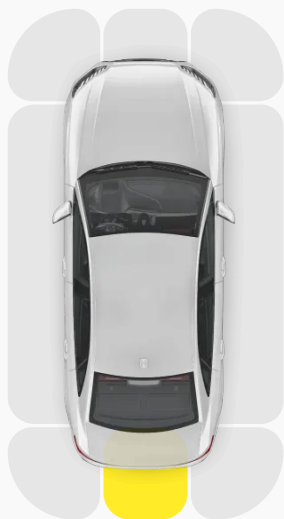
Această înregistrare indică faptul că **un profesionist fie a inspectat fie a lucrat la acest vehicul** - de exemplu l-a reparat, l-a diagnosticat sau a efectuat o reparație acoperită de garanție. Acest lucru nu înseamnă neapărat că vehiculul a fost implicat într-un accident.

Spate / Bară de protecție

**16.001 RON – 18.000 RON**

Părți exterioare ale caroseriei

Elemente structurale ale caroseriei

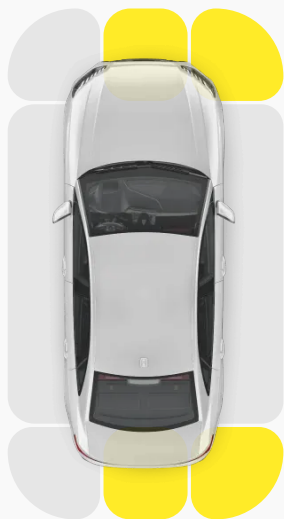
Această înregistrare indică faptul că **un profesionist fie a inspectat fie a lucrat la acest vehicul** - de exemplu l-a reparat, l-a diagnosticat sau a efectuat o reparație acoperită de garanție. Acest lucru nu înseamnă neapărat că vehiculul a fost implicat într-un accident.

Față / Bară de protecție

Față dreapta / Bară de protecție

Spate / Bară de protecție

Spate dreapta / Bară de protecție

**18.001 RON – 20.000 RON**

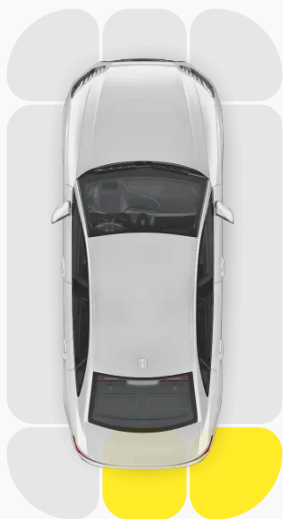
Această înregistrare indică faptul că **un profesionist fie a inspectat fie a lucrat la acest vehicul** - de exemplu l-a reparat, l-a diagnosticat sau a efectuat o reparație acoperită de garanție. Acest lucru nu înseamnă neapărat că vehiculul a fost implicat într-un accident.

Spate / Bară de protecție

Spate dreapta / Bară de protecție

**6.001 RON – 8.000 RON**

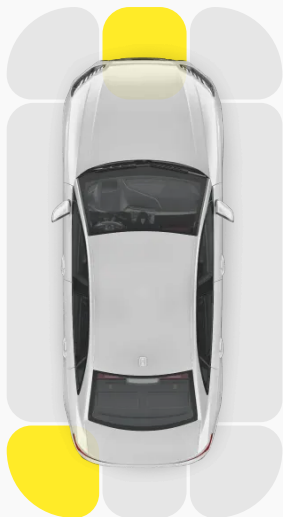
Această înregistrare indică daune suferite de vehicul, de obicei referindu-se la accidente rutiere sau la incidente similare.

Față / Bară de protecție

Spate stânga / Bară de protecție

**12.001 RON – 14.000 RON**

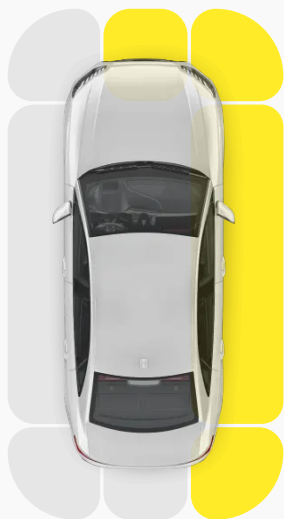
Această înregistrare indică faptul că **un profesionist fie a inspectat fie a lucrat la acest vehicul** - de exemplu l-a reparat, l-a diagnosticat sau a efectuat o reparație acoperită de garanție. Acest lucru nu înseamnă neapărat că vehiculul a fost implicat într-un accident.

Față / Bară de protecție

Față dreapta / Bară de protecție

Dreapta / Portieră față

Spate dreapta / Bară de protecție

**10.001 RON – 12.000 RON**

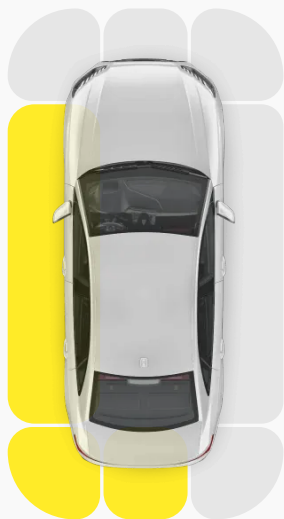
Această înregistrare indică faptul că **un profesionist fie a inspectat fie a lucrat la acest vehicul** - de exemplu l-a reparat, l-a diagnosticat sau a efectuat o reparație acoperită de garanție. Acest lucru nu înseamnă neapărat că vehiculul a fost implicat într-un accident.

Stânga / Portieră față

Spate stânga / Bară de protecție

Spate / Bară de protecție

**8.001 RON – 10.000 RON**
