## Porsche Panamera

Generat pe 29.06.2026

VIN: WP0ZZZ97ZJL131121

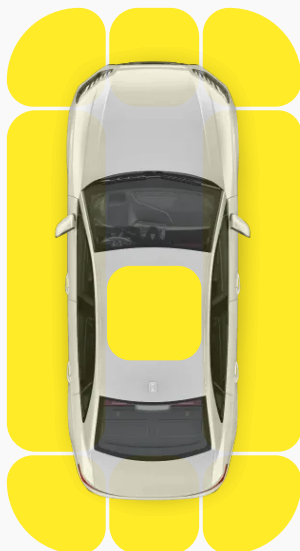
Stânga / Portieră față

**4.001 RON – 6.000 RON**

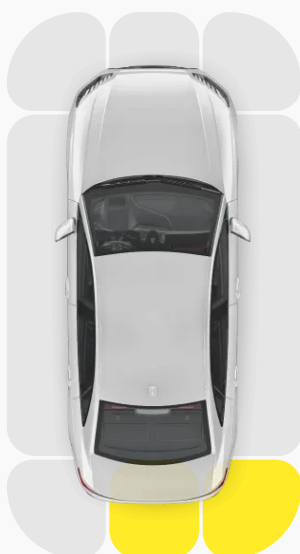
Față stânga / Bară de protecție

Față / Bară de protecție

Față dreapta / Bară de protecție

Stânga / Portieră față

Dreapta / Portieră față

Spate stânga / Bară de protecție

Spate / Bară de protecție

Spate dreapta / Bară de protecție

**200.001 RON – 220.000 RON**

Elemente structurale ale caroseriei
