## BMW M4 4' F82 M4 LCI

VIN: WBS4Y91080AC56163

## Scor carVertical® Beta

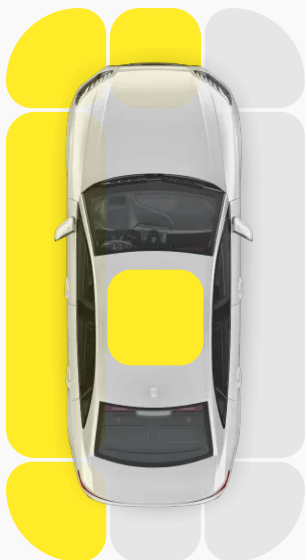
Această înregistrare indică faptul că **un profesionist fie a inspectat fie a lucrat la acest vehicul** - de exemplu l-a reparat, l-a diagnosticat sau a efectuat o reparație acoperită de garanție. Acest lucru nu înseamnă neapărat că vehiculul a fost implicat într-un accident.

Față stânga / Bară de protecție

Față / Bară de protecție

Stânga / Portieră față

Spate stânga / Bară de protecție

Exterior / Neclasificat

**44.001 RON – 48.000 RON**

**Foarte scăzut** 7% din valoarea vehiculului la momentul respectiv

Sistem de frânare

Părți exterioare ale caroseriei

Sistem de direcție

Elemente structurale ale caroseriei

Sistem de suspensie

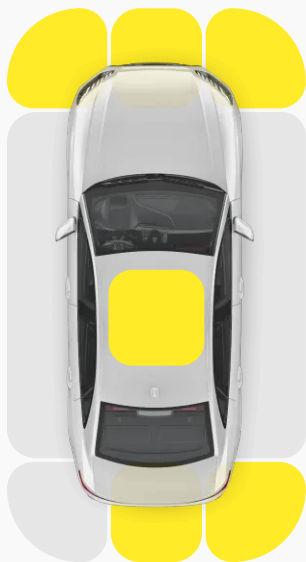
Această înregistrare indică faptul că **un profesionist fie a inspectat fie a lucrat la acest vehicul** - de exemplu l-a reparat, l-a diagnosticat sau a efectuat o reparație acoperită de garanție. Acest lucru nu înseamnă neapărat că vehiculul a fost implicat într-un accident.

Față stânga / Bară de protecție

Față / Bară de protecție

Față dreapta / Bară de protecție

Spate / Bară de protecție

Spate dreapta / Bară de protecție

Exterior / Neclasificat

Componente mecanice / Neclasificat

**110.001 RON – 120.000 RON**

**Scăzut** 21% din valoarea vehiculului la momentul respectiv

Sisteme de siguranță active

Sistem de frânare

Părți exterioare ale caroseriei

Iluminat exterior

Sistem de direcție

Elemente structurale ale caroseriei

Sistem de suspensie
