Porsche Macan GTS

Generat pe 22.09.2026

VIN: WP1ZZZ956RLB40886

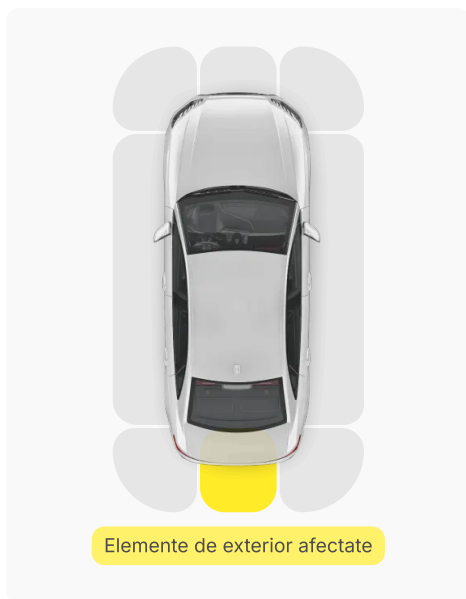
05.2024

Elemente de exterior afectate

Sparte / Bară de protecție

Părți exterioare ale caroseriei

**6.001 RON – 8.000 RON**

**Foarte scăzut**

2% din valoarea vehiculului la momentul respectiv

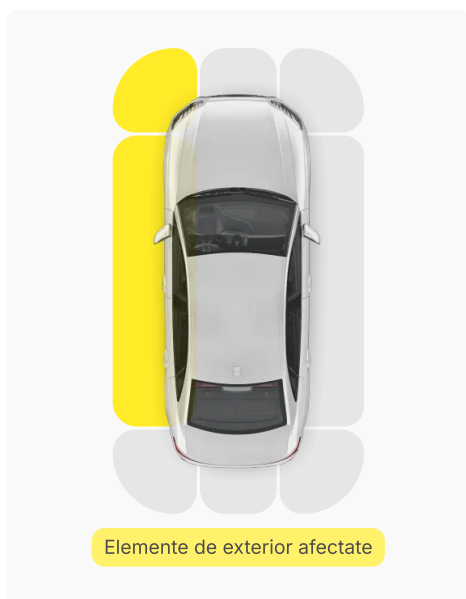
04.2025

Elemente de exterior afectate

Față stânga / Bară de protecție

Stânga / Portieră față

Părți exterioare ale caroseriei

**6.001 RON – 8.000 RON**

**Foarte scăzut**

1% din valoarea vehiculului la momentul respectiv

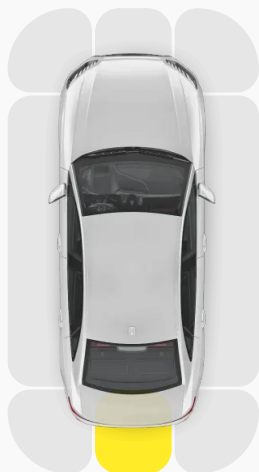
Spate / Bară de protecție

**6.001 RON – 8.000 RON**

**Foarte scăzut** 2% din valoarea vehiculului la momentul respectiv

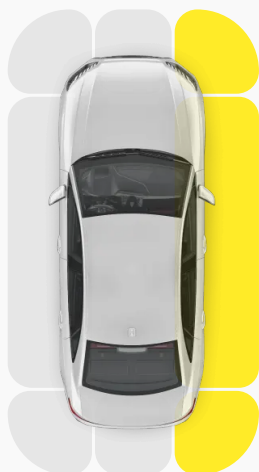
Elemente de exterior afectate

Față dreapta / Bară de protecție

Dreapta / Portieră față

Spate dreapta / Bară de protecție

Părți exterioare ale caroseriei

**6.001 RON – 8.000 RON**

**Foarte scăzut** 2% din valoarea vehiculului la momentul respectiv

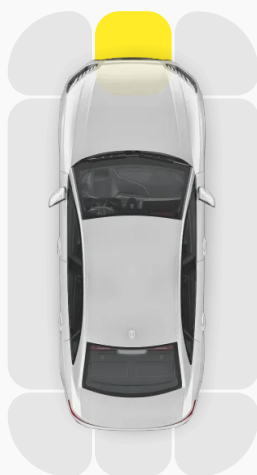
Elemente de exterior afectate

Față / Bară de protecție

Față / Parbriz

Sticlă

**8.001 RON – 10.000 RON**

**Foarte scăzut**

2% din valoarea vehiculului la momentul respectiv

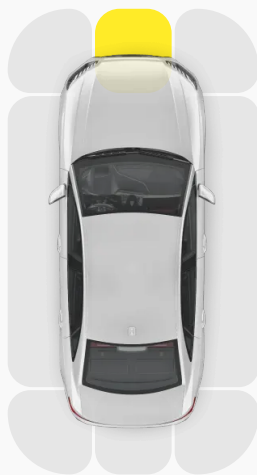
Elemente de exterior afectate

Această înregistrare indică daune suferite de vehicul, de obicei referindu-se la accidente rutiere sau la incidente similare.

Față / Bară de protecție

Părți exterioare ale caroseriei

**6.001 RON – 8.000 RON**

**Foarte scăzut**

2% din valoarea vehiculului la momentul respectiv
