## BMW 520 5' G60 Saloon

VIN: WBA21FL040CR05079

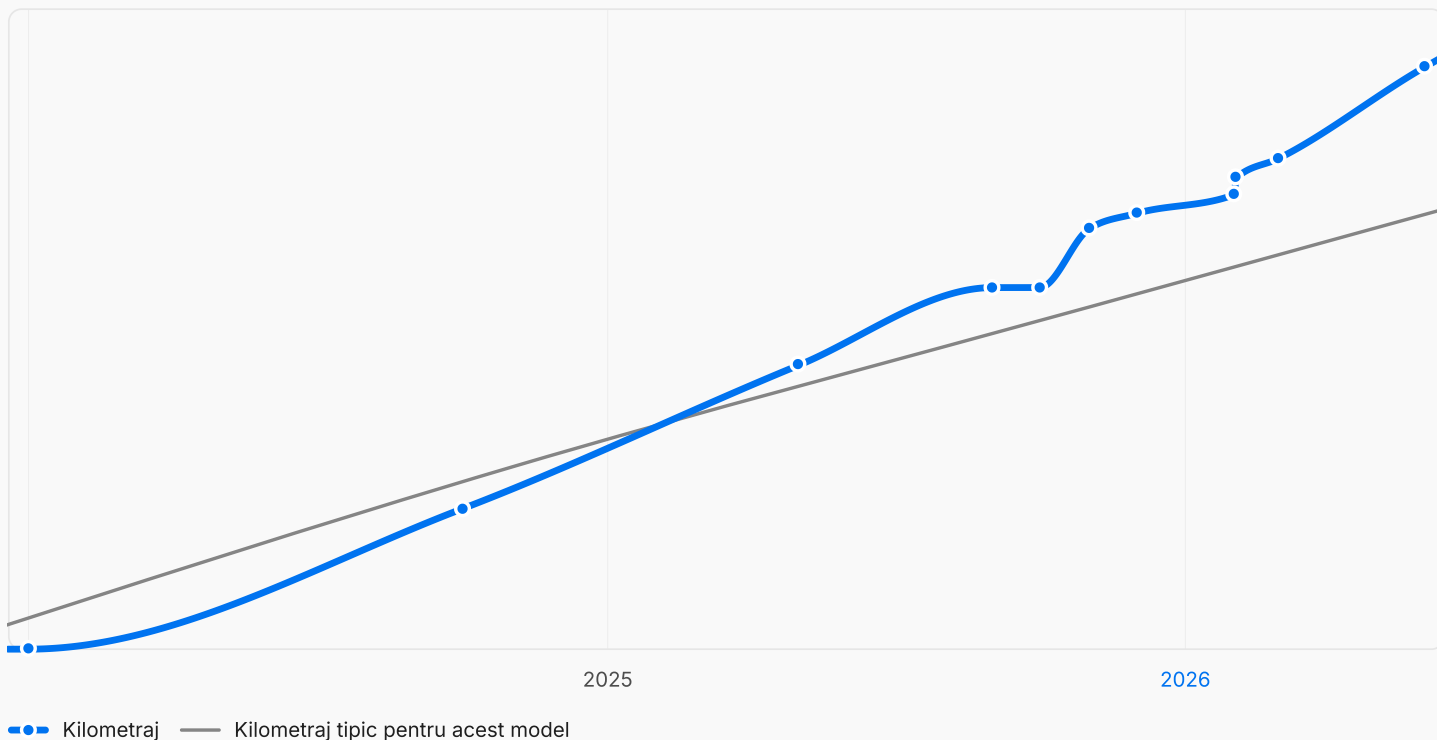
- Ultimul kilometraj cunoscut: 86.280 km
- Kilometraj mediu pentru modele similare: 65.017 km
- 11 înregistrări ale kilometrajului

#### Înregistrările odometrelui

| 01.2024 | 5 km |
| 10.2024 | 20.811 km |
| 05.2025 | 42.037 km |
| 09.2025 | 53.620 km |
| 10.2025 | 53.627 km |
| 11.2025 | 62.300 km |

| 12.2025 | 64.616 km |
| 02.2026 | 67.412 km |
| 02.2026 | 69.835 km |
| 03.2026 | 72.773 km |
| 06.2026 | 86.280 km |
